**LAUDO DE AVALIAÇÃO Nº: 7892.7892.291998/2018.01.01.01**

**CAPA-RESUMO**

| <b>Endereço do imóvel</b><br>Rua Projetada que liga a Av. São José com a Vila São Paulo, Centro | | | |

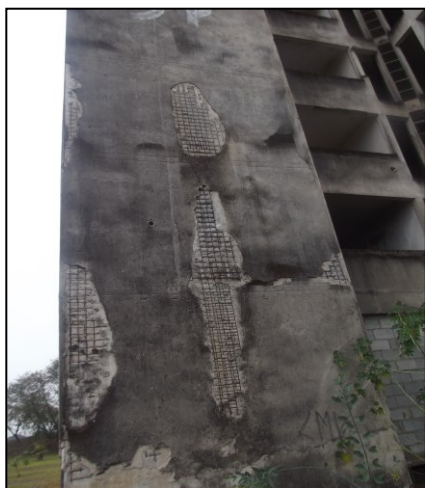
Vista da fachada lateral do bloco com armadura exposta

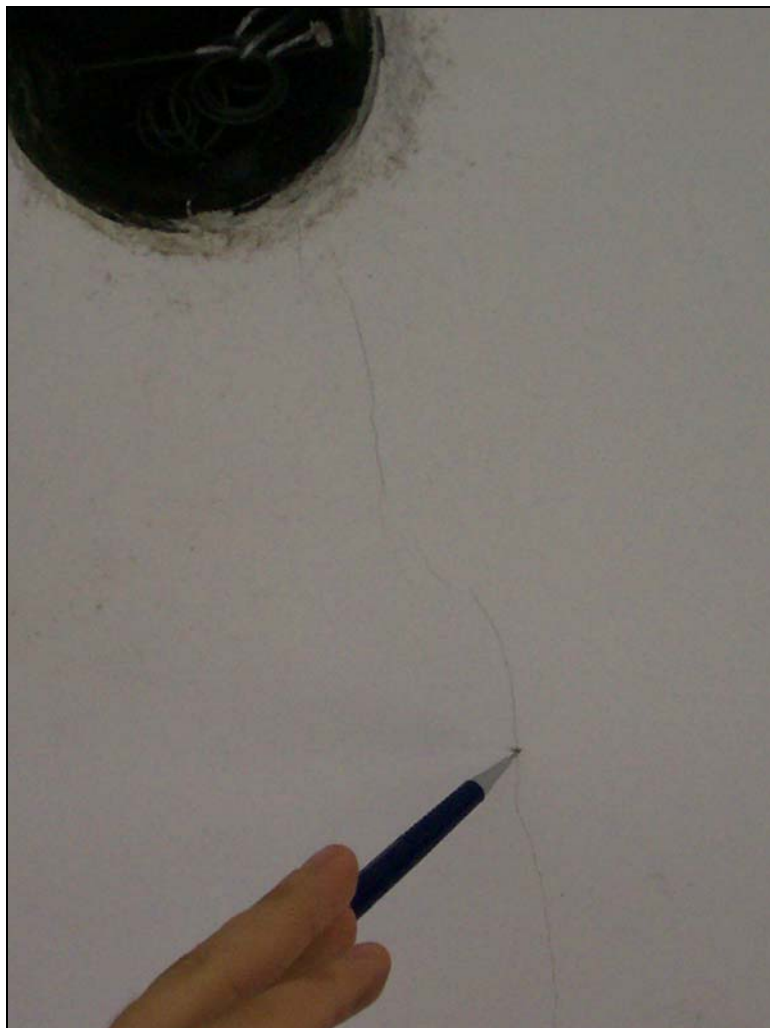
FOTO 8 - Fissura na laje por causa de conduite

Observou-se durante as inspeções das lajes a ocorrência de fissuras em lajes decorrentes da presença de conduites (fissuramento do concreto decorrente das tensões geradas pela corrosão na superfície externa dos conduites). A quantificação desta anomalia presente as seguintes metragens: Bloco A: 1455m; Bloco B: 820m; Bloco C: 2015m; e, Bloco D:1286m.

As fissuras existentes nas lajes com direção igual às dos conduites deverão ser injetadas com produtos a base de epóxi de maneira a restaurar a condição monolítica da laje.

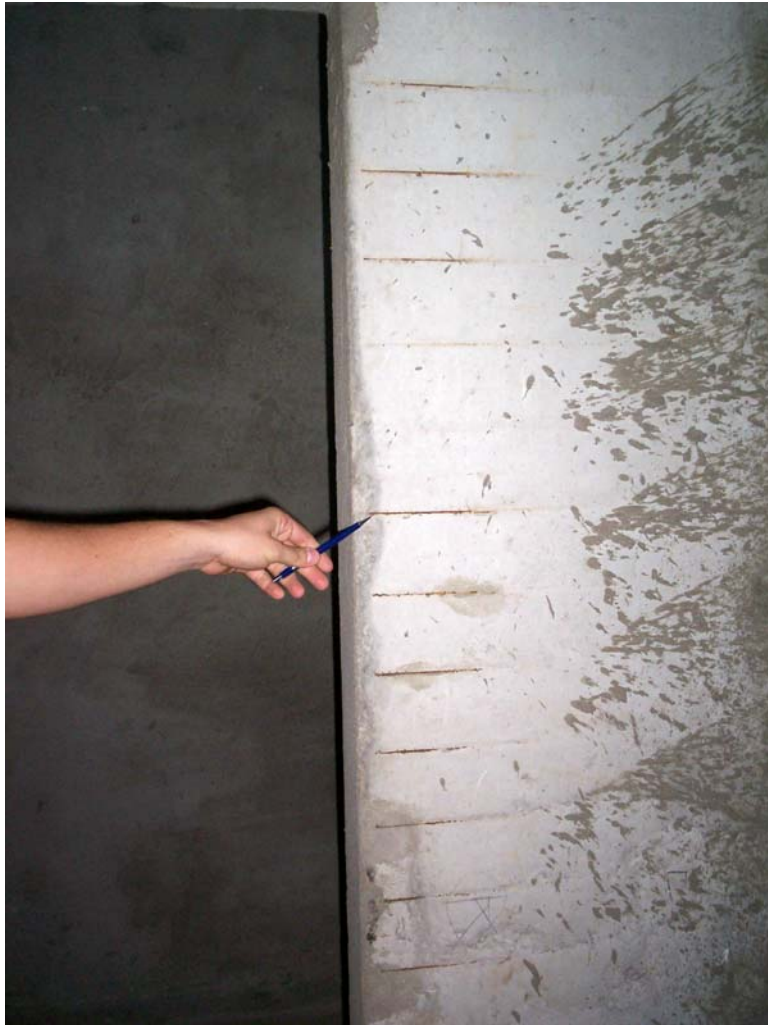
FOTO 9 - Ferragem exposta e oxidada na parede pilar

As anomalias observadas durante as inspeções das peças estruturais (pilares e lajes) são basicamente do tipo ferragens expostas e ferragens com óxidos (só manchas visuais sem danos no concreto). A quantificação destas anomalias mostra que a recuperação se dará com pequena percentagem das faces expostas da estrutura. Os pilares e lajes do Bloco A necessitam de recuperação de 1,3% e 4,3% respectivamente. As peças do Bloco B, pilares e lajes necessitam recuperar 2,0% e 2,7% respectivamente. As mesmas peças do Bloco C deverão ser recuperadas 4,3% pilares e 24,3% lajes. As percentagens a serem recuperada das superfícies de face da peças pilares e lajes do Bloco D são de 4,1% e 6,6% respectivamente.

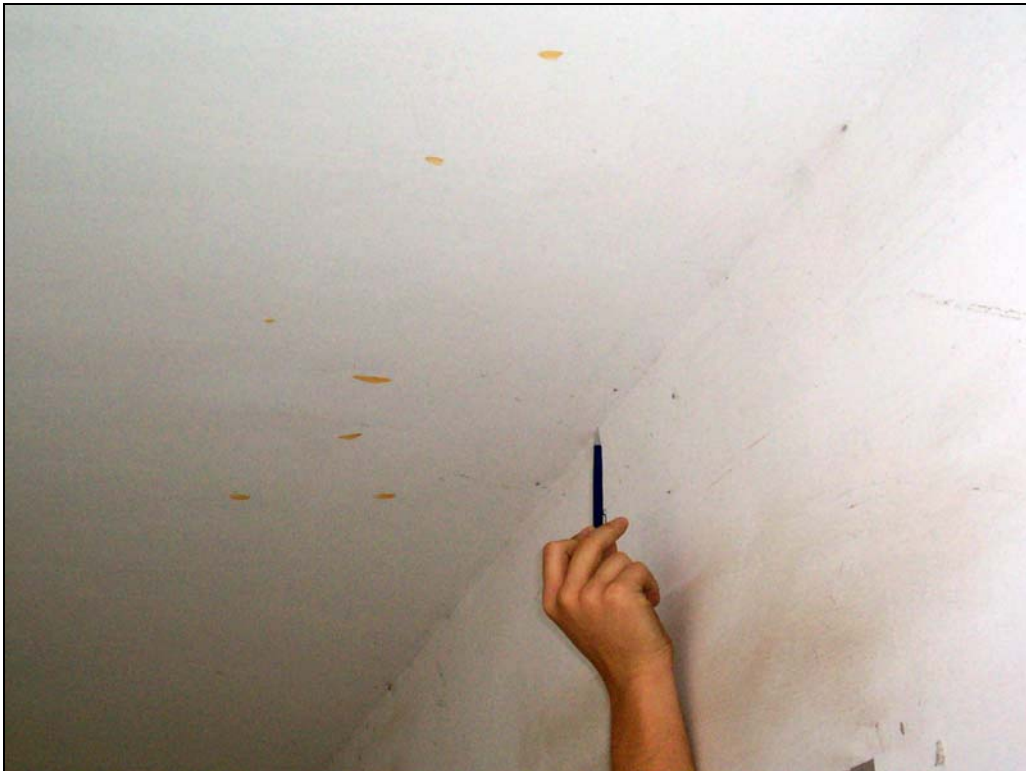
FOTO 10 - Laje com ferragem oxidada

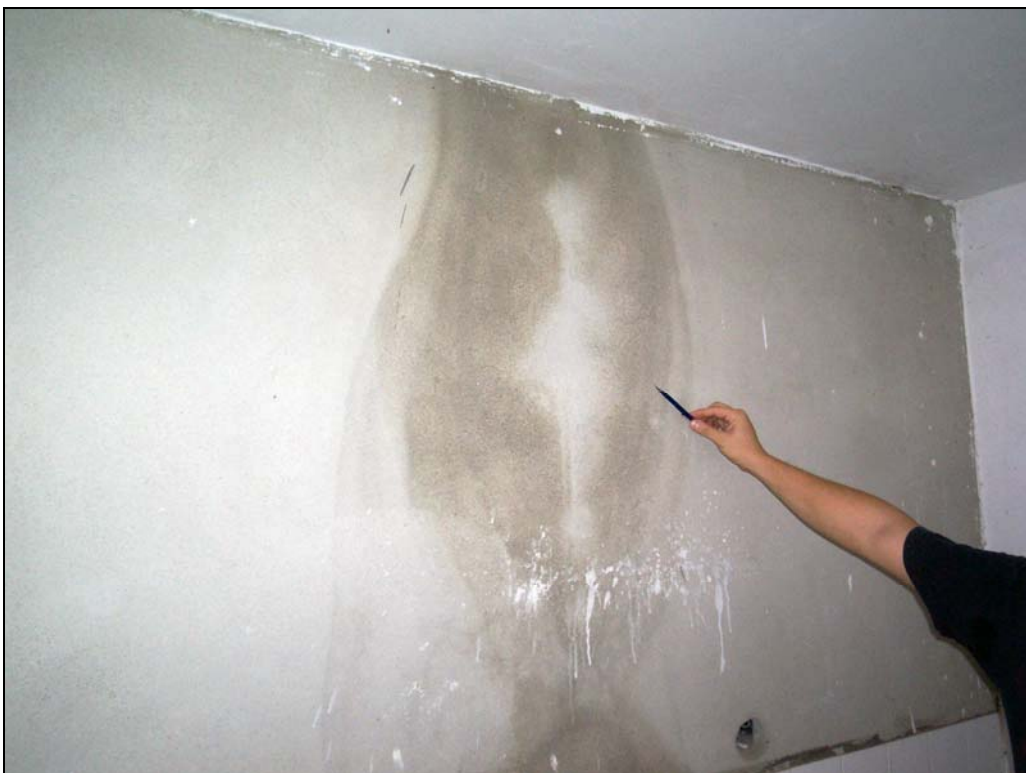
FOTO 11 - Infiltração na parede pilar

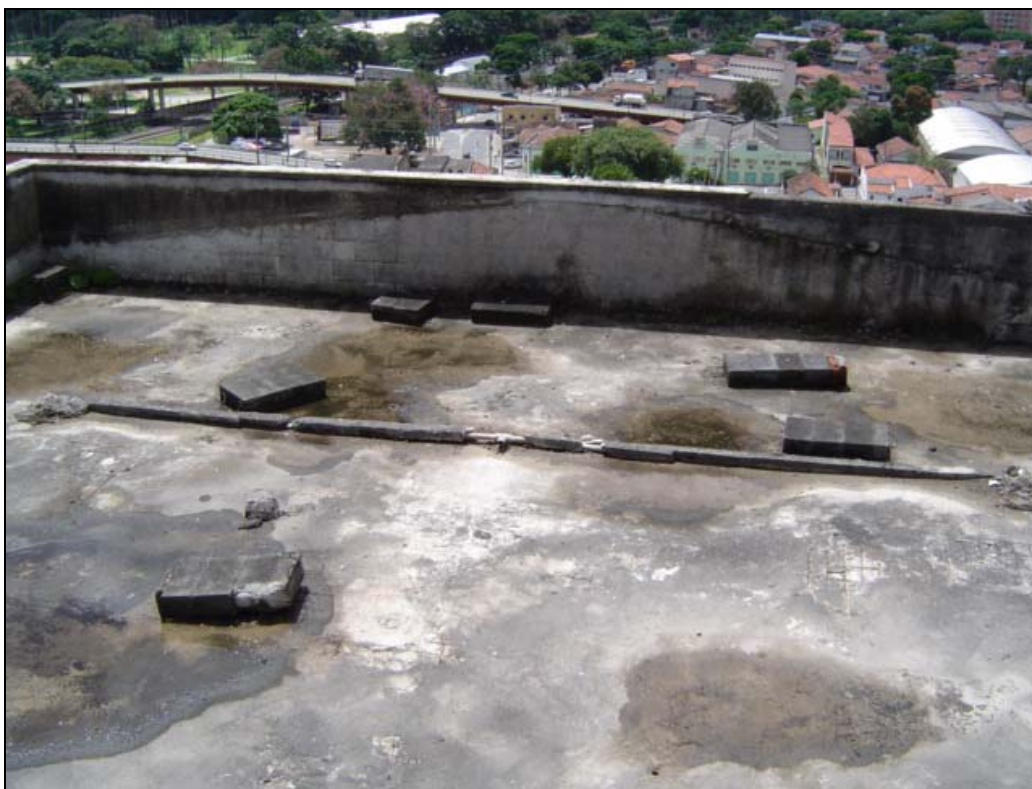
FOTO 12 – Infiltração em laje de cobertura

As lajes de cobertura dos prédios deverão estudadas com acuidade, pois a inexistência ou ineficiência (devido à idade da construção) do processo de impermeabilização ocasionou infiltração constante. Recomenda-se: limpeza de todo vestígio de infiltração, reposicionamento de armadura positiva, e recobrimento com concreto projetado.
