**LAUDO DE AVALIAÇÃO PARA VALOR DE COMPRA/VENDA E
LIQUIDAÇÃO FORÇADA DE IMÓVEL LOCALIZADO NA RUA
HERMENEGILDO DA SOLEDADE, S/Nº, SETOR DAS MANSÕES,
SANTA MARIA DA VITÓRIA/BA**

Referência: Avaliação para compra/venda e liquidação forçada de imóvel

Endereço: Rua Hermenegildo da Soledade, s/nº

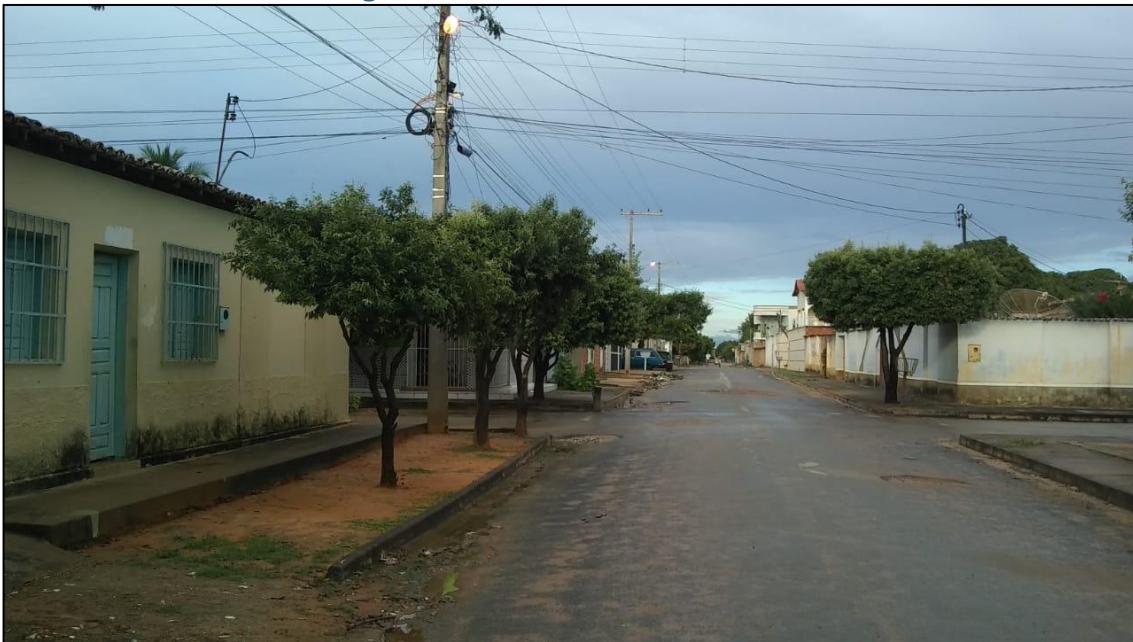
Vista da Rua Hermenegildo da Soledade no trecho do imóvel avaliado

A Rua Hermenegildo da Soledade é uma via de sentido duplo com 1 (uma) faixa de rolamento em cada sentido, sem demarcação. A via apresenta pavimentação em asfalto, guias, sarjetas, calçada e drenagem de águas pluviais.

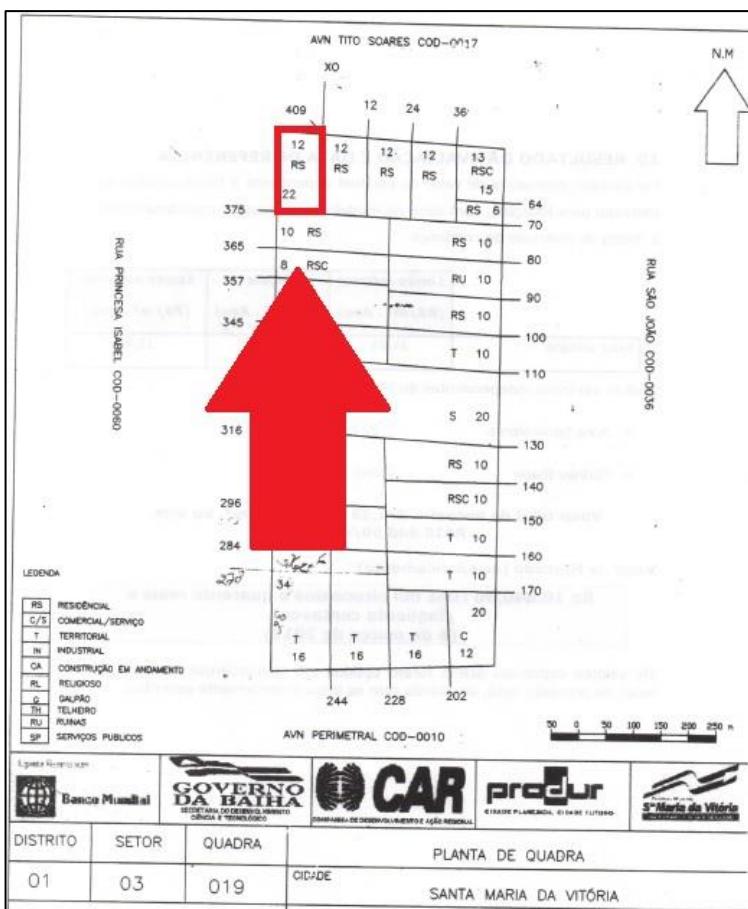
Terreno

A localização do imóvel, de acordo com o Mapa de Quadra e Lote obtido na Prefeitura Municipal de Santa Maria da Vitória/BA, através do Boletim de Cadastro Imobiliário, inscrição imobiliária nº 01.03.019.0409.001, segue abaixo:

Área do terreno: 248,15 m² (de acordo com o Boletim de Cadastro Imobiliário, inscrição imobiliária nº 01.03.019.0409.001);

Formato: Regular;

Situação: Esquina;

Topografia: Plana / praticamente plana.

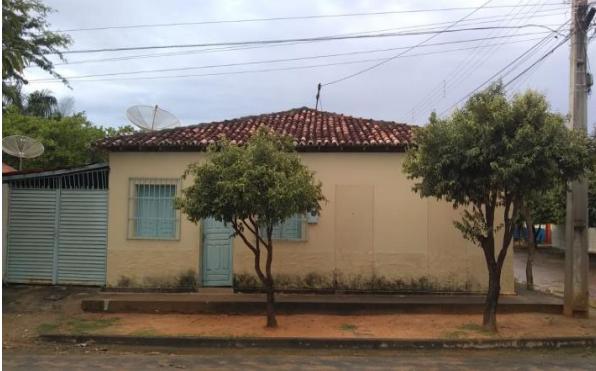
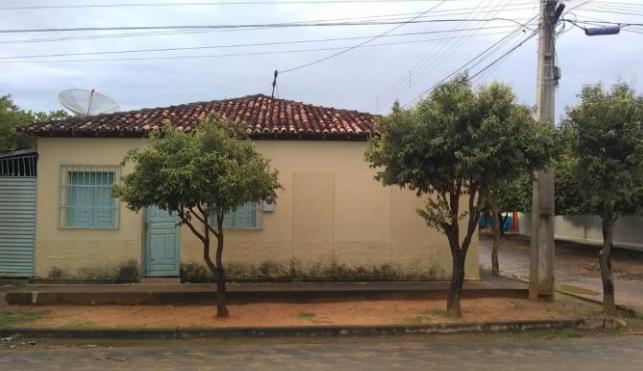
Foto 03: Fachada	Foto 04: Fachada

Área Total Construída: 228,78 m² (de acordo com a Certidão da matrícula nº 6.867, do Oficial de Registro de Imóveis de Santa Maria da Vitória/BA, em consonância com o Boletim de Cadastro Imobiliário);

Padrão Construtivo (Situação Paradigma): Casa Padrão Simples – Valor Médio (IBAPE/SP)

Estado Conservação (Situação Paradigma): Necessitando de reparos simples – “e”

Idade Aparente (Situação Paradigma): 15 anos
