# Laudo de avaliação de imóveis

Renegociação

Proponente / Comprador / Garantidor / Mutuário ANTONIO OLIVEIRA FILHO	Nº CPF / CNPJ 53738390430	Nome Empreendimento Casa Residencial		
Valor Compra Venda R\$ 170.000,00	Data Venda	Nº Controle Interno 0100074023.23001.033-0		
Proprietário / Construtora	Nº Cartório: 1	Matrícula: 9689		
Logradouro R RIO SAO FRANCISCO	Nº 210	Andar	Complemento	
Bairro AGROVILA	Cidade SANTA MARIA DA BOA VISTA	UF PE	CEP 56380-000	Latitude
Longitude

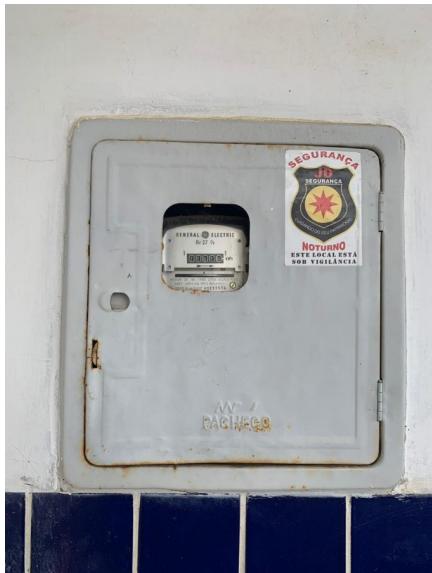
**Descrição** Contador de Energia.

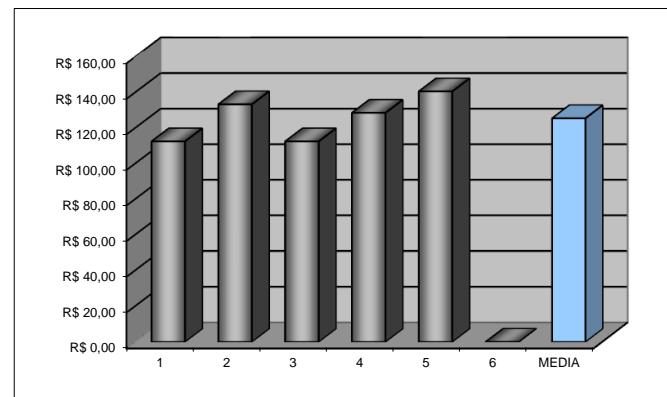
### GRÁFICO DOS VALORES UNITÁRIOS ANTES E DEPOIS DA HOMOGENEIZAÇÃO

Antes da Homogeneização		Depois da Homogeneização	
Média	R\$ 125,51	Média	R\$ 128,16
Desvio Pad.	12,62	Desvio Pad.	10,41
Coef. Var.	<b>10,06</b>	Coef. Var.	<b>8,12</b>

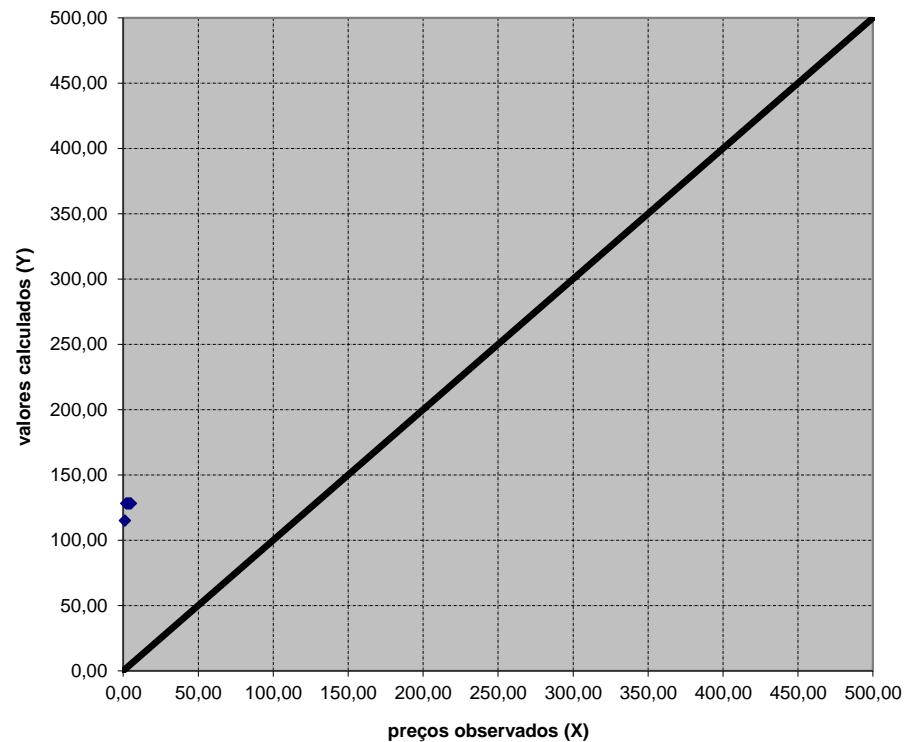
### GRÁFICO PARA VERIFICAÇÃO DO PODER DE PREDIÇÃO

Elemento	Preços Observados	Valores Calculados
1	112,50	114,88
2	133,33	128,16
3	112,50	128,16
4	128,57	128,16
5	140,63	128,16
6

Escala da Bissetriz	
X	y
0	0
500,00	500,00
