| IDENTIFICAÇÃO | | | | | | | | | | |
|---|--|---|---|---|---|---|---|---|---|---|
| Proponente / Comprador / Garantidor / Mutuário LAMERSON DE SOUZA TELES | | | | Nº CPF / CNPJ 08149854401 | | | Nome Condomínio/Empreendimento Condomínio Francisco Pontin | | | |
| Logradouro RUA MARIO SPROESSER | | | | Nº 181 | | Andar 2 | | Complemento BL S AP 22 | | |

Laudo de Avaliação de Imóveis - Externo (Versão: JAN2018)

Avaliação para Garantia de Financiamento

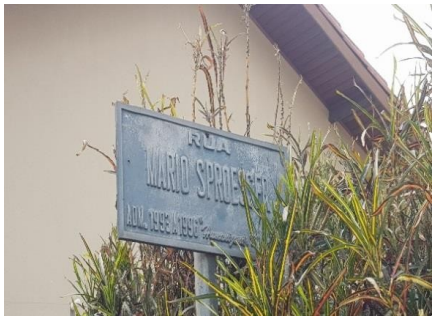
| Documentação Fotográfica | | |
|---|---|---|
| Representação Vista da Rua | Representação Fachada Principal | Representação Fachada Principal |

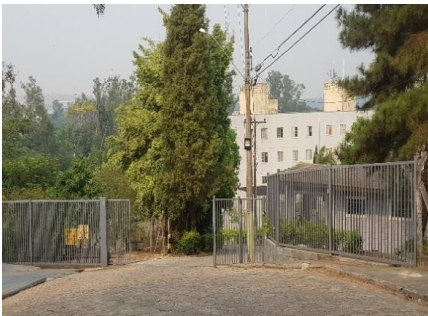
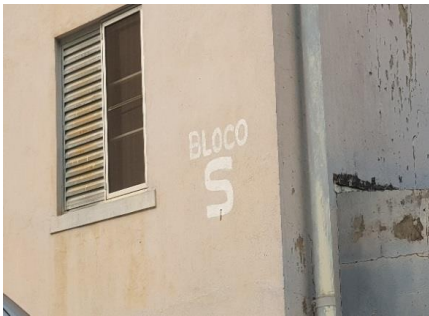
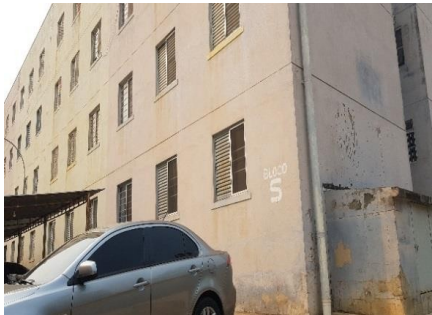
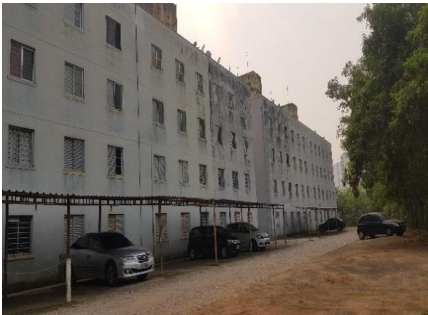
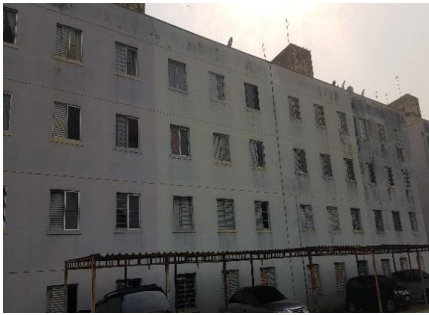
Apartamento localizado no 2º andar, com direito a 01 vaga de garagem. NOTA: Não foi realizada a vistoria interna. A idade aparente e estado de conservação foram consideradas conforme fachada externa. Não foi fornecido IPTU, somente a Certidão de Dados Cadastrais. A matrícula não quantifica a vaga de garagem. Para o cálculo foi considerada 01 vaga. O condomínio não possui identificação nominal e numeral no local. A localização do mesmo foi feita através da confirmação do porteiro do Condomínio.

| Documentação Fotográfica | | |
|---|---|---|
| Representação Fachada Principal | Representação Fachada Principal | Representação Fachada Principal |
