## Identificação do Imóvel

Avaliação válida para o apartamento nº303 localizado no 3º pavimento tipo bloco 0020 , integrante do Empreendimento "RESIDENCIAL PRAIAS DO NORDESTE", situado na Rua LENIO DE MOURA MORAIS nº155, FAROLANDIA - ARACAJU - SE , com direito ao uso de 1 vaga de garagem.

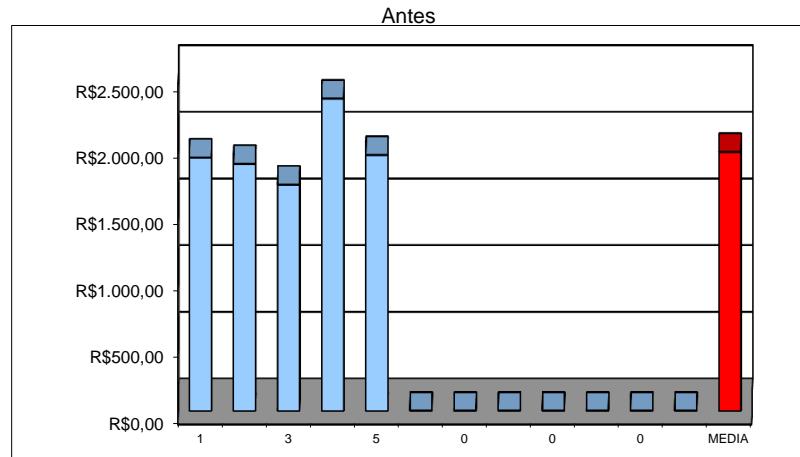
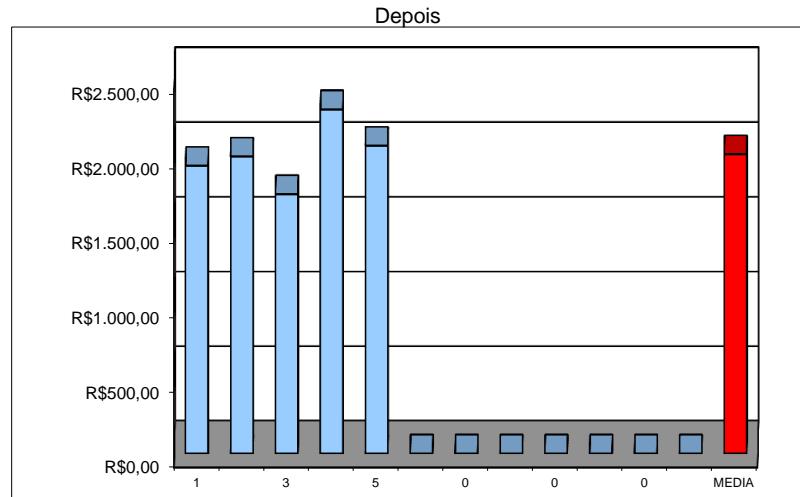
### GRÁFICO DOS VALORES UNITÁRIOS

Antes da Homogeneização		Depois da Homogeneização	
Média	R\$ 1.941,39	Média	R\$ 2.003,56
Desvio Pad.	239,61	Desvio Pad.	206,76
Coef. Var.	12,34	Coef. Var.	10,32

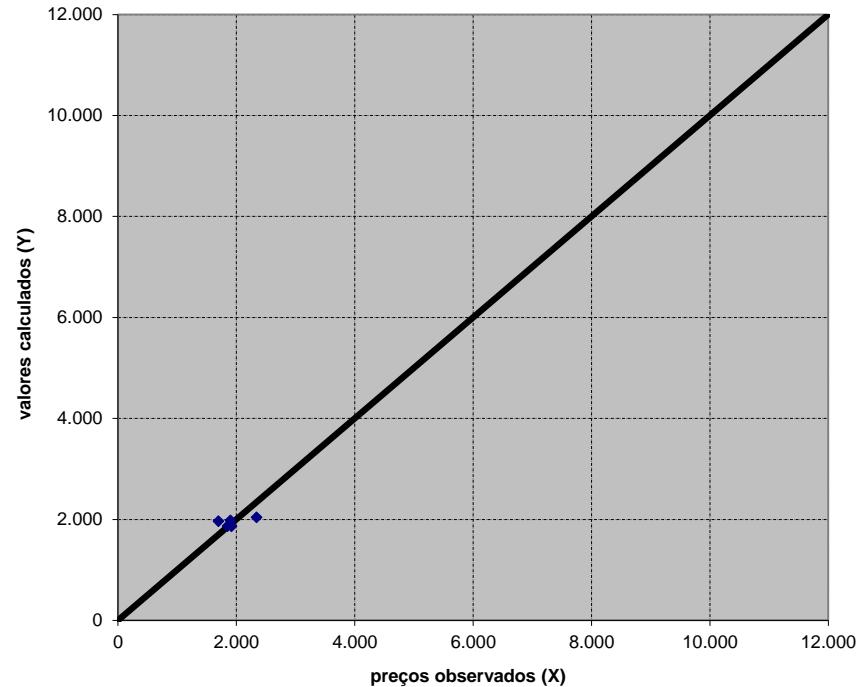
### GRÁFICO PARA VERIFICAÇÃO DO PODER DE PREDIÇÃO

Elemento	Preços Observados	Valores Calculados
1	1.900,00	1976,96
2	1.851,69	1866,49
3	1.696,43	1962,74
4	2.340,58	2039,38
5	1.918,27	1861,56
0		
0		
0		
0		
0		
0
