# LAUDO DE AVALIAÇÃO

**BANCO SANTANDER (BRASIL) S/A**

**BNDU 11405**

**RUA TRISTÃO SOARES DA SILVA Nº 230  
BAIRRO IPIRANGA  
CRUZÍLIA/MG**

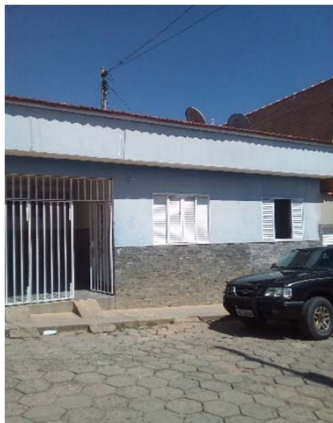
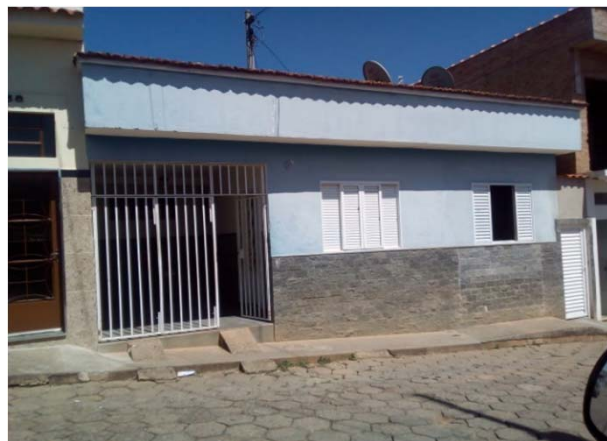
- De acordo com a matrícula nº 3.381, o imóvel objeto de avaliação possui dois pavimentos, porém conforme observado no registro fotográfico realizado externamente, nota-se apenas 01 pavimento. O outro pavimento encontra-se no subsolo da edificação.

FACHADA
