Identificação do Imóvel

Logradouro R CARMEM MIRANDA	Nº 110	Andar	Complemento
-----------------------------	--------	-------	-------------

Bairro PARQUE SAMPAIO VIANA	Cidade CARAPICUBA	UF SP	CEP 06395-420	Latitude 0	Longitude 0
-----------------------------	-------------------	-------	---------------	------------	-------------

Avaliação para Garantia de Financiamento

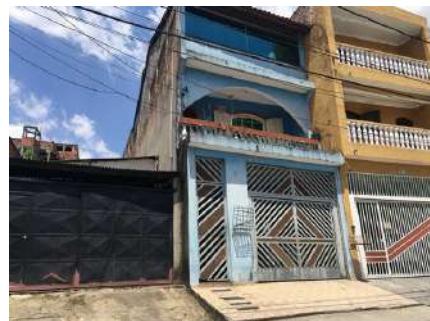
Representação Fachada

Sobrado em via pública aparentemente habitado. Foi realizada somente vistoria externa no imóvel. A idade aparente e estado de conservação foram considerados a partir dos aspectos externos.NOTA: A certidão de Valor Venal do imóvel informa nº 1000, porém foi considerado nº 110 conforme matrícula e encontrado no local.A matrícula e certidão informam área construída de 305,68 m², para fins de cálculo foi considerada área ponderada conforme laudo anterior, sendo área para cálculo de 258,47 m². Não é possível verificar a área no local uma vez que trata-se de vistoria externa.A certidão informa Lote 10-A - Quadra X, porém a matrícula informa Lote 10-A Quadra 7.Consta 1 dormitório apenas para efeitos de preenchimento.
