**LAUDO DE AVALIAÇÃO Nº: 7892.7892.291998/2018.01.01.01**

**CAPA-RESUMO**

| <b>Endereço do imóvel</b><br>Rua Projetada que liga a Av. São José com a Vila São Paulo, Centro | | | |

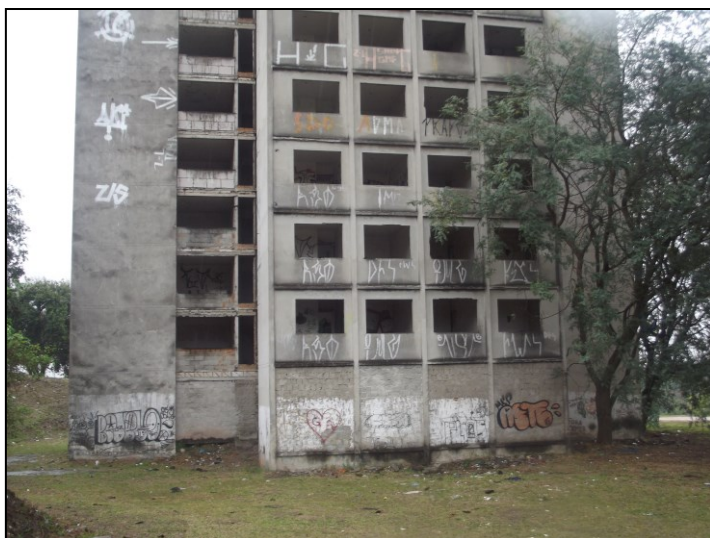
Vista da fachada oeste
