**LAUDO DE AVALIAÇÃO Nº: 7892.7892.291998/2018.01.01.01**

**CAPA-RESUMO**

| <b>Endereço do imóvel</b><br>Rua Projetada que liga a Av. São José com a Vila São Paulo, Centro | | | |

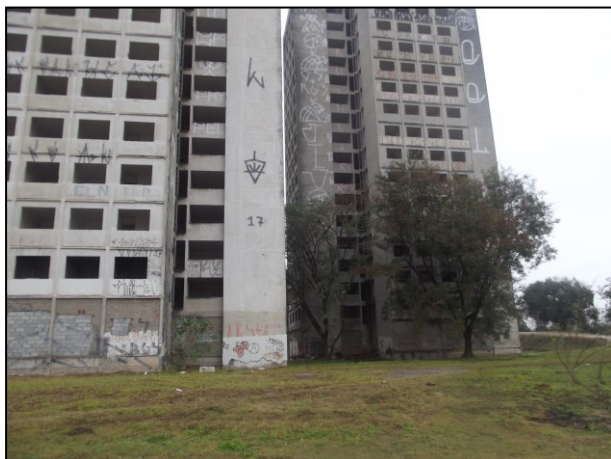
Vista da fachada das torres do empreendimento

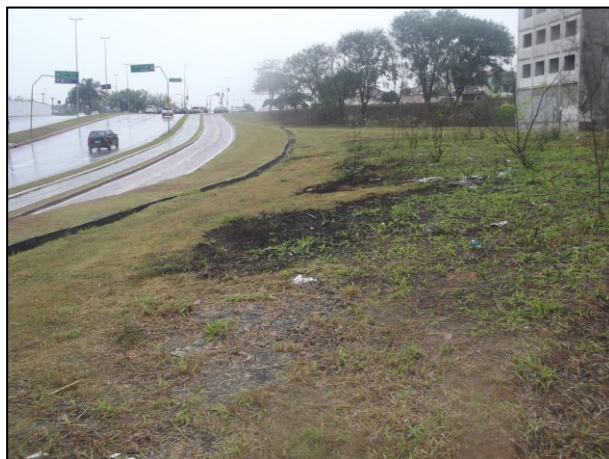
Vista do terreno com divisa com a Via Norte

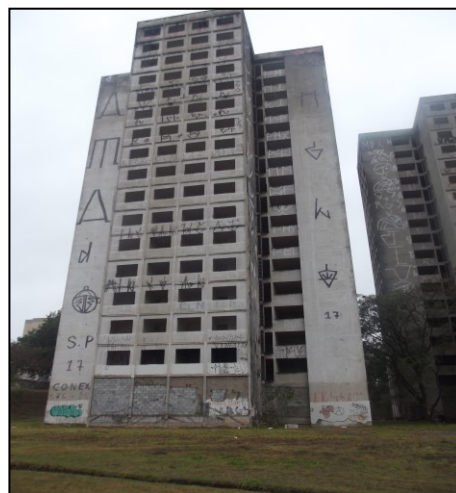
Vista da fachada frontal dos blocos

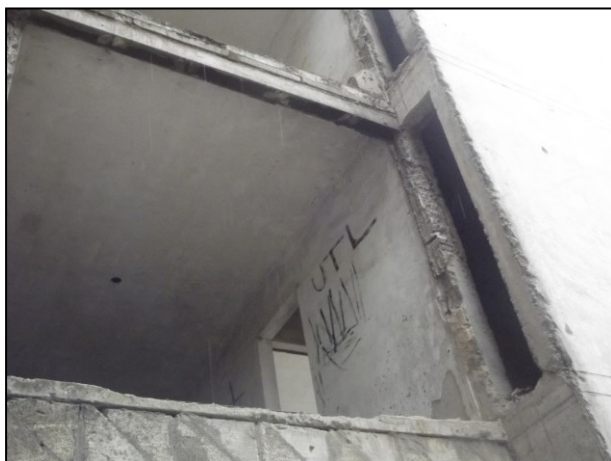
Vista interna da unidade habitacional

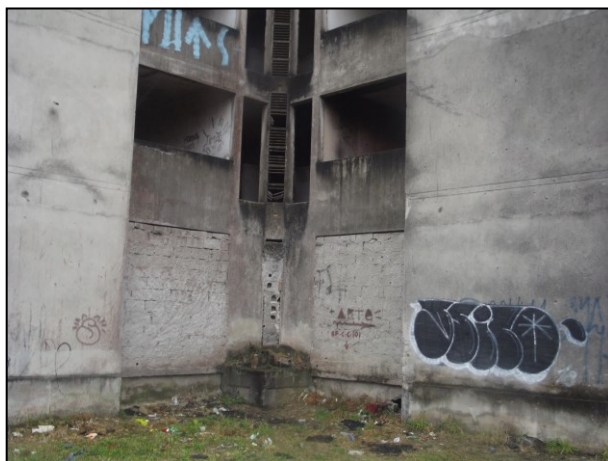
Vista dos vãos de janela da área comum

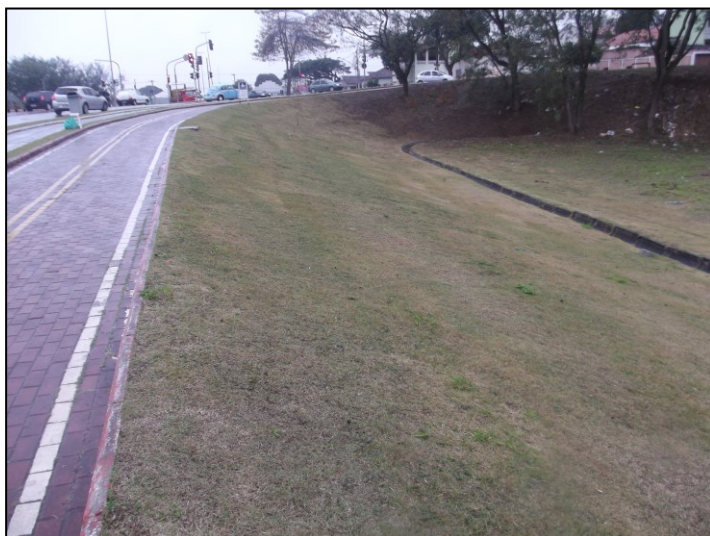
Vista lateral do terreno junto a Via Norte

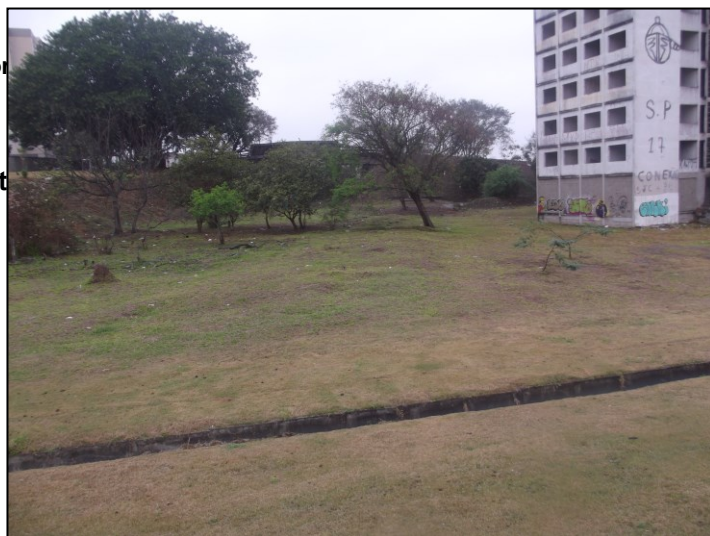
Vista interna do terreno junto a Av. São José

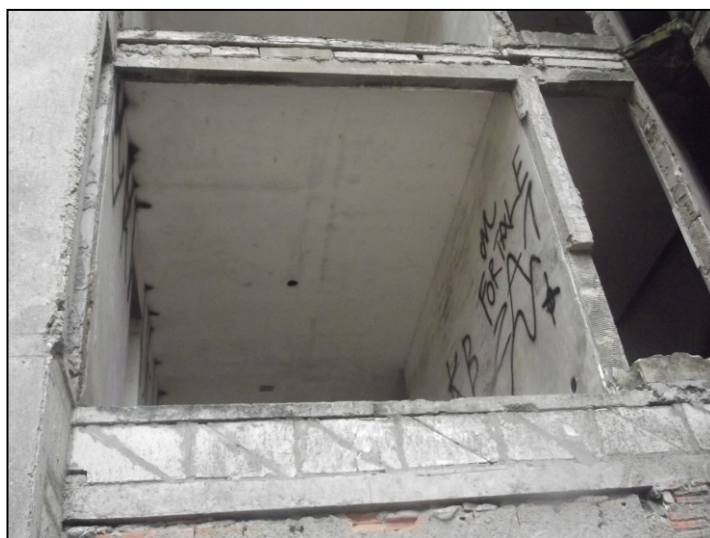
Vista da fachada e da unidade habitacional

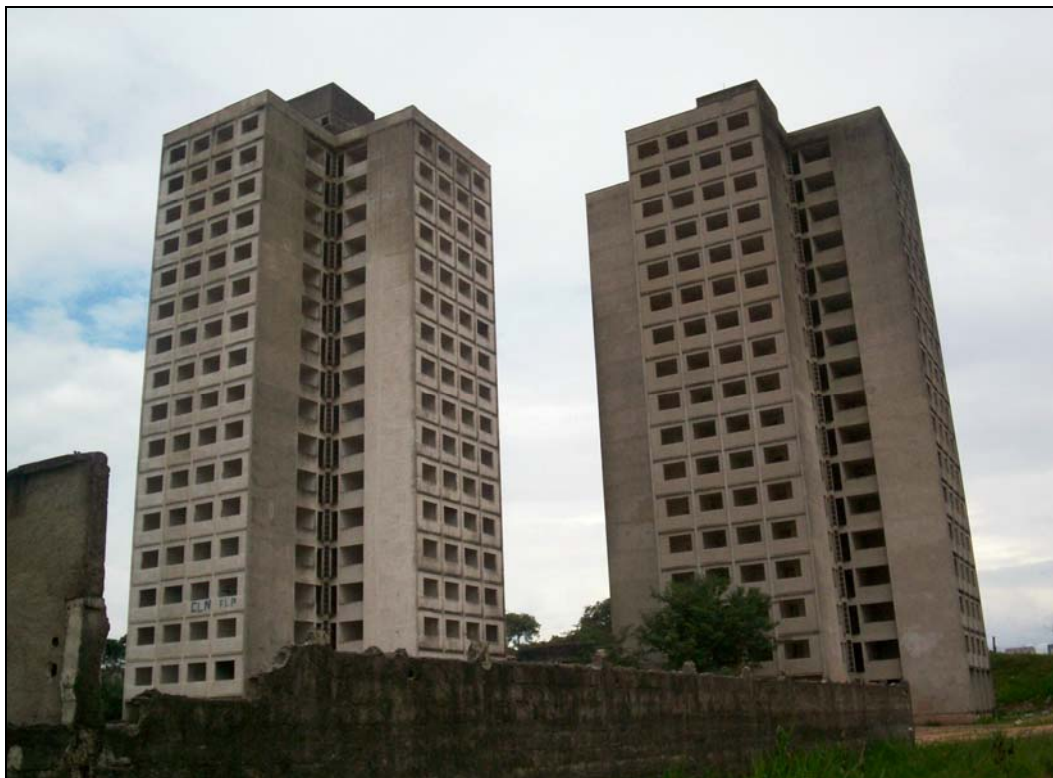
FOTO 1 – Vista das torres A e B

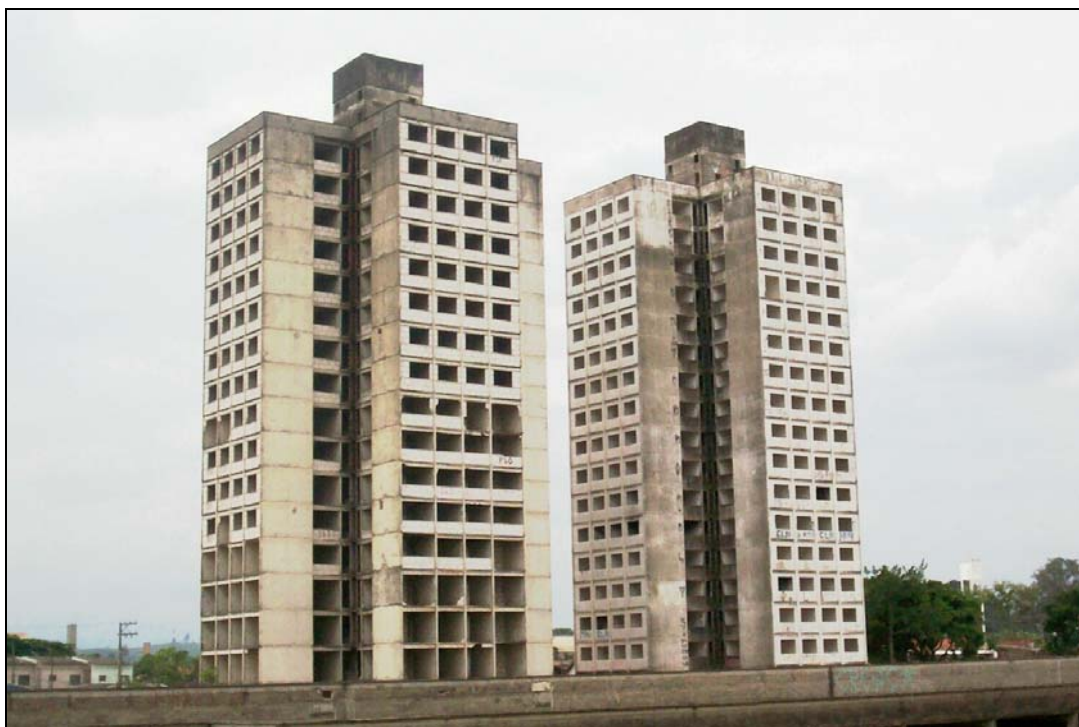
FOTO 2 – Vista das torres C e D
